**ECONOMIA CIRCULAR NA ENGENHARIA CIVIL: A INFLUÊNCIA  
DE REJEITOS DE LOUÇA SANITÁRIA NA FABRICAÇÃO DE  
CONCRETOS**

Dissertação apresentada como parte dos requisitos para obtenção do título de mestre em Ciência e Engenharia de Materiais, pelo Programa de Pós-Graduação em Ciência e Engenharia de Materiais da Universidade Federal de Alfenas.

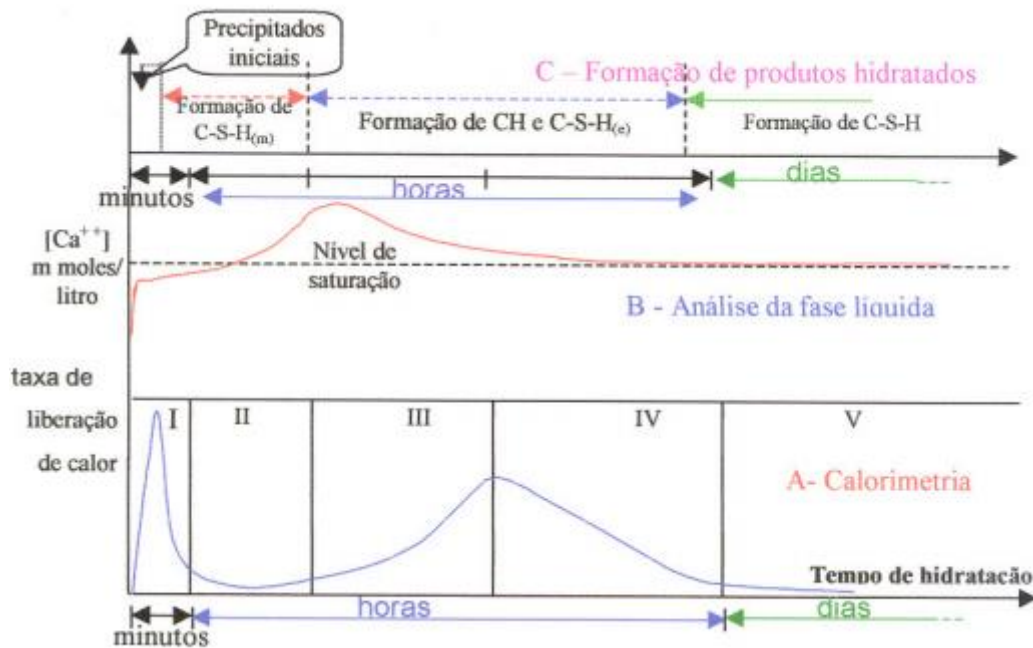
Figura 3 - Estágios de Hidratação do Cimento, com Destaque para Formação de Fases

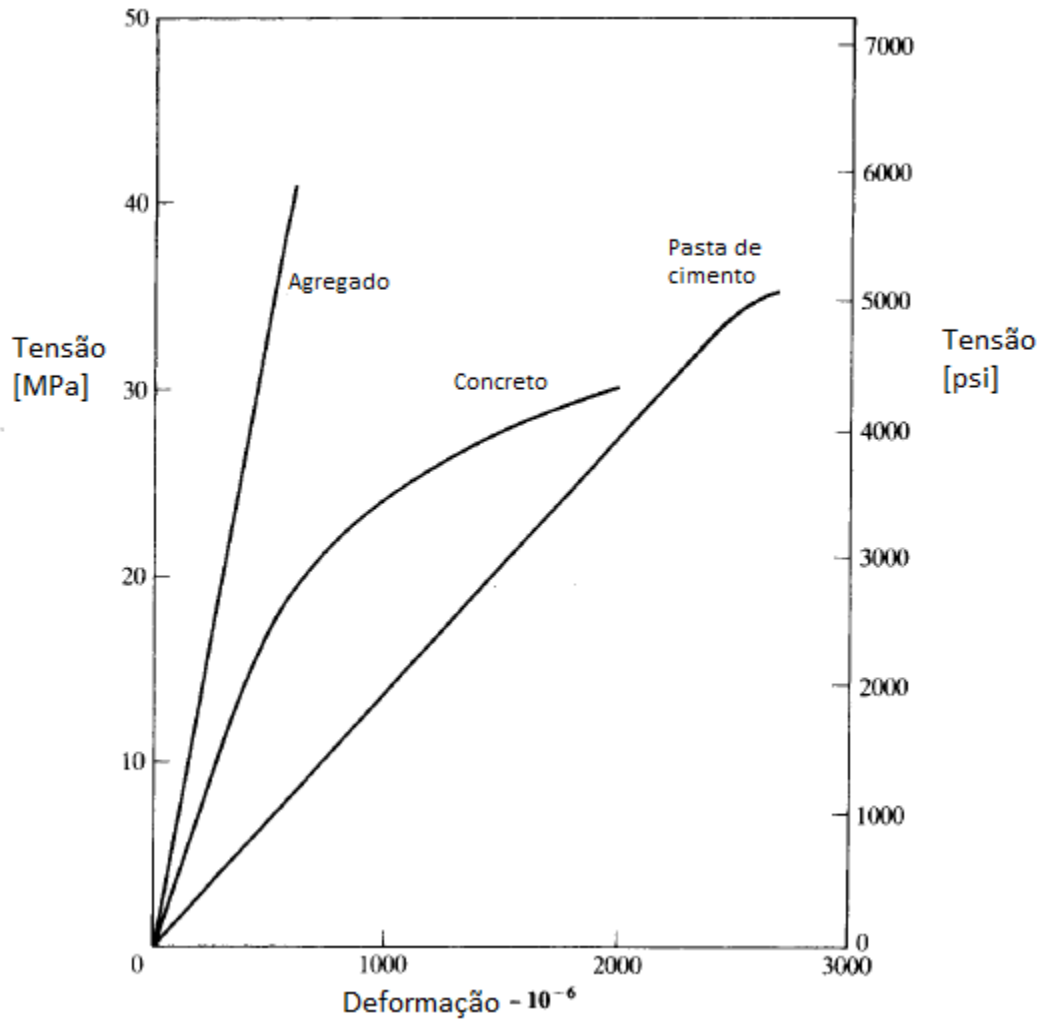
Figura 5 - Gráfico Tensão x Deformação – agregado, pasta de cimento e concreto

Segundo Isaia (2011), o concreto quando submetido a um esforço de tração, uma falha genérica é formada na pasta de cimento e isso causa enfraquecimento localizado no material, que aumenta gradativamente à medida que há um aumento de tensão aplicada, levando a propagação das microfissuras. Já na compressão, a ruptura se dá por tração indireta, ocorrendo uma interconexão entre as microfissuras, desagregando o concreto – principalmente na zona de transição – e causando, assim, um deslocamento superficial acentuado e a desagregação do concreto.

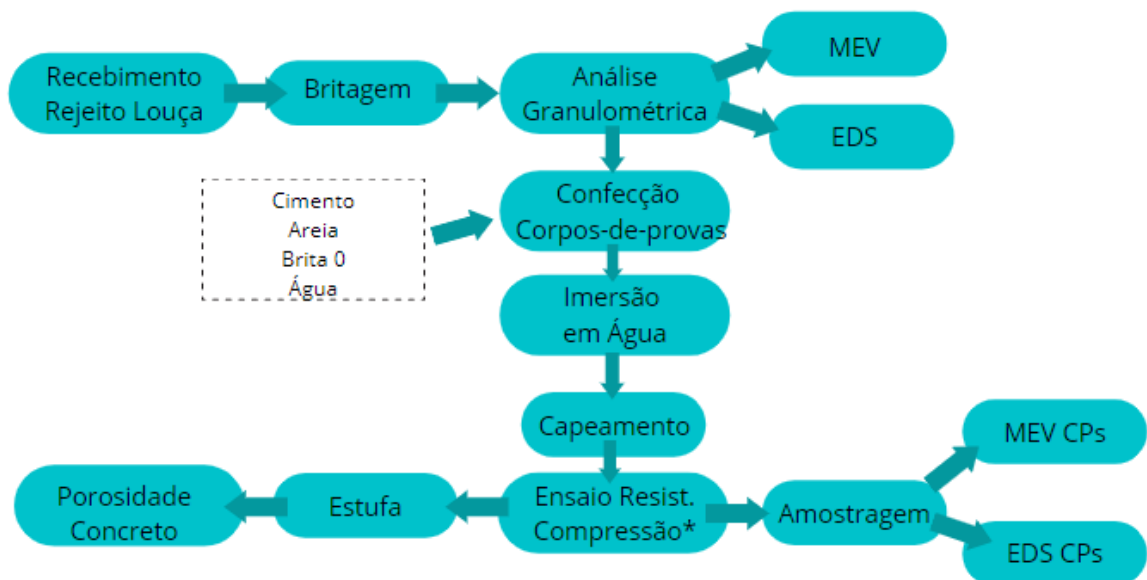
Figura 9 - Fluxograma dos Métodos de Análise Utilizados

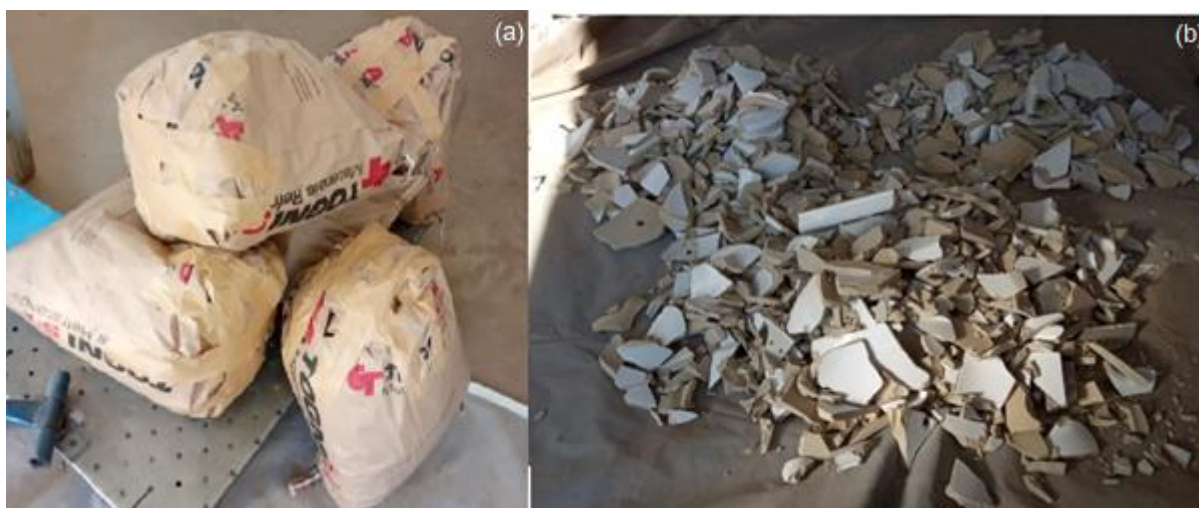
Figura 10 - Recebimento do rejeito de louça sanitária

A louça sanitária, matéria-prima utilizada como substituinte à brita no concreto, foi doada em cinco pacotes de aproximadamente 30 kg. O material foi disposto em uma lona para primeira análise visual do mesmo, conforme é ilustrado na Figura 10.

(a) Bags com os resíduos devidamente lacrados

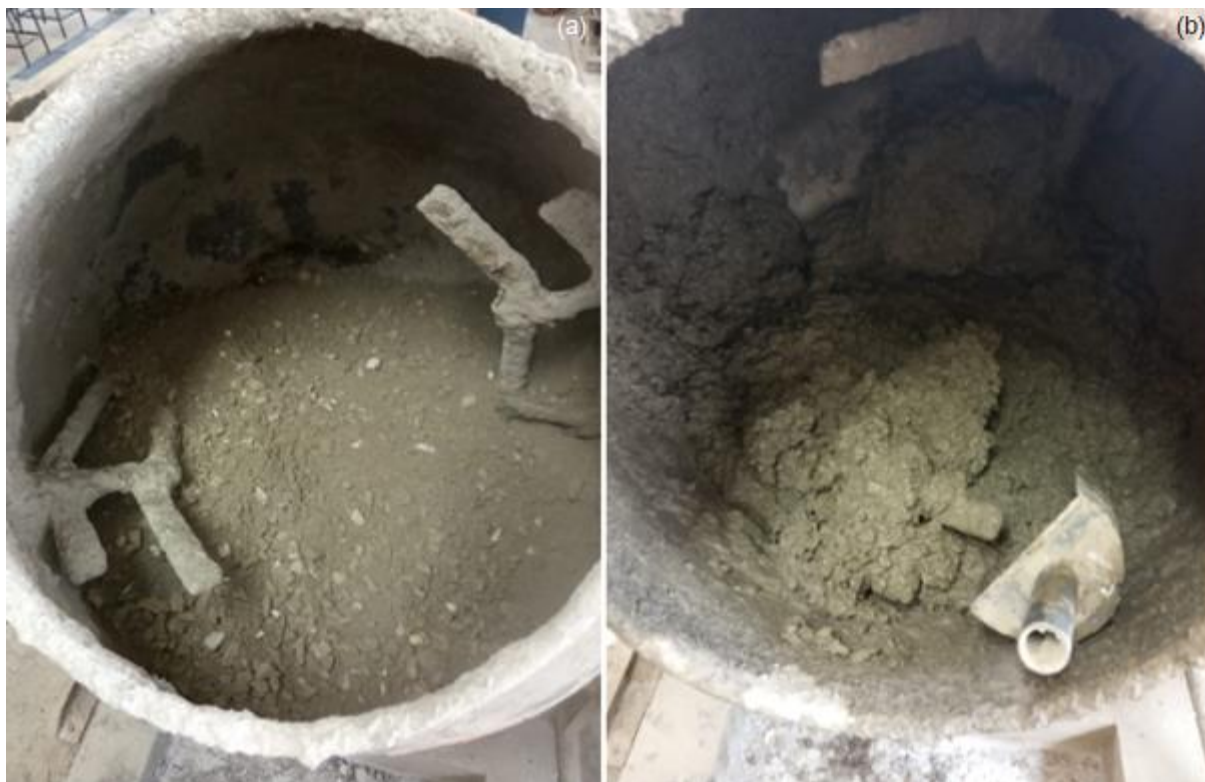
Figura 14 - Confeção do concreto em betoneira

(a) Materiais sólidos acrescentados na betoneira

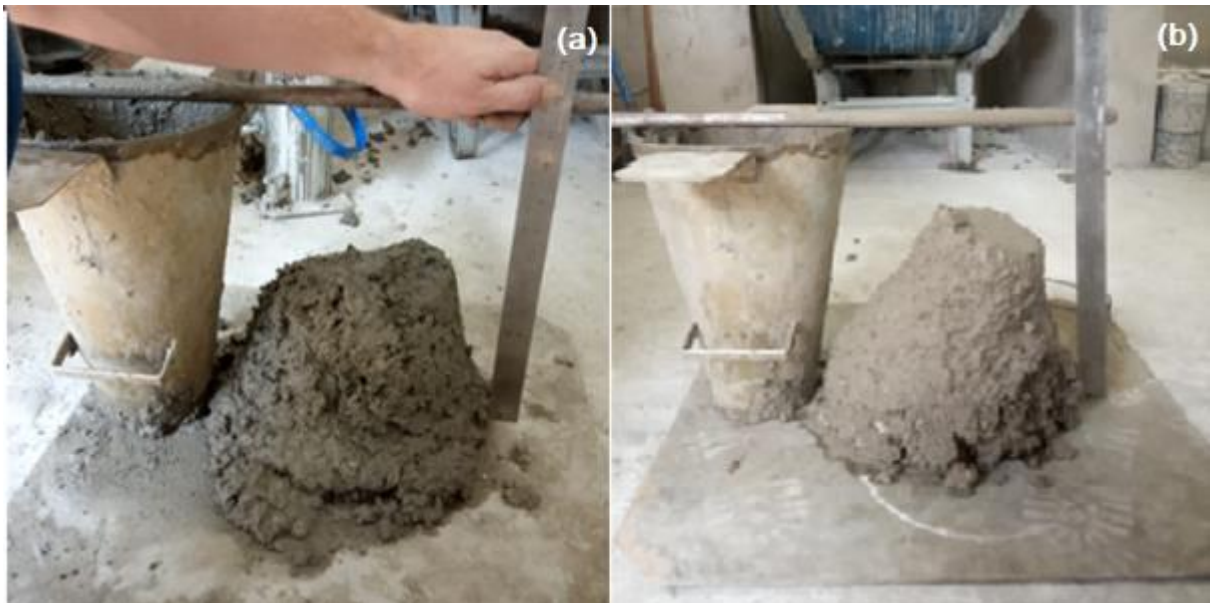
Figura 16 - *Slump Test* realizado

(a) Concreto C50

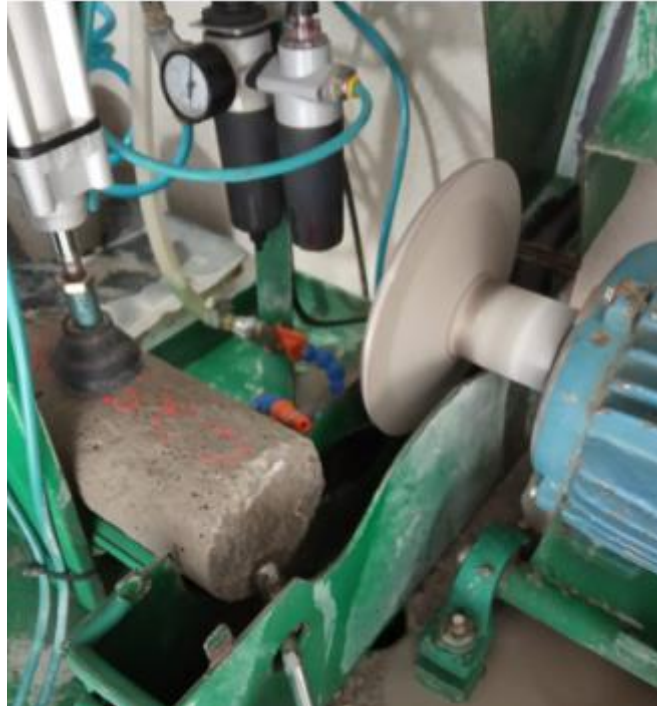
Figura 17 - Corpo-de-prova sendo retificado

Esta ação é indispensável para que os resultados expressos na máquina de ensaios mecânicos sejam precisos, uma vez que, as forças de compressão exercida em ambos os lados do corpo de prova têm que ser iguais. A Figura 18 indica as seções transversais de todos os exemplares de concreto produzidos – de referência, C25, C50, C75 e C100 - e suas características na estrutura interna do concreto.

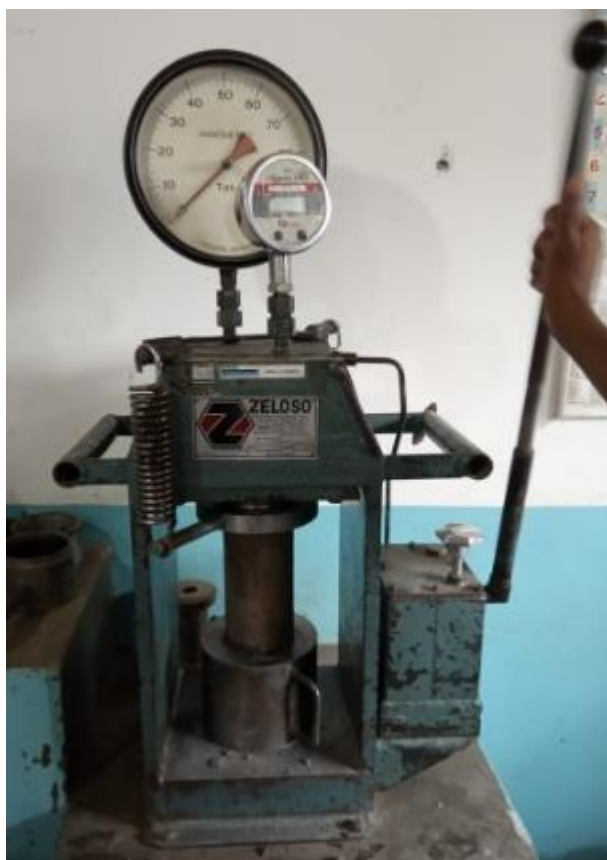
Finalmente, foram posicionados os corpos-de-prova na Prensa Hidráulica Manual Zeloso com Manômetro, suportando carga de 1000 toneladas força (tf) e subdivisões de 200kgf, conforme é demonstrado na Figura 19 e, por meio de uma alavanca, transmitindo as forças de compressão aos corpos-de-prova até seu rompimento. A resistência à compressão ( $f_c$ ) de cada um dos corpos de prova foi determinada pela razão entre a força de compressão máxima resistida pelo corpo de prova ( $F_c$ ) e a área da seção transversal do corpo de prova de compressão (A), demonstrada na Equação 2.

Figura 19 - Rompimento de corpo-de-prova por compressão em Prensa Hidráulica Manual

Os corpos-de-prova de cada período de análise (3, 7 e 28 dias) e formulações produzidas foram ensaiados seguindo-se a norma ABNT NBR 5739: 2007 “Concreto: ensaio de compressão de corpos de prova cilíndricos”.

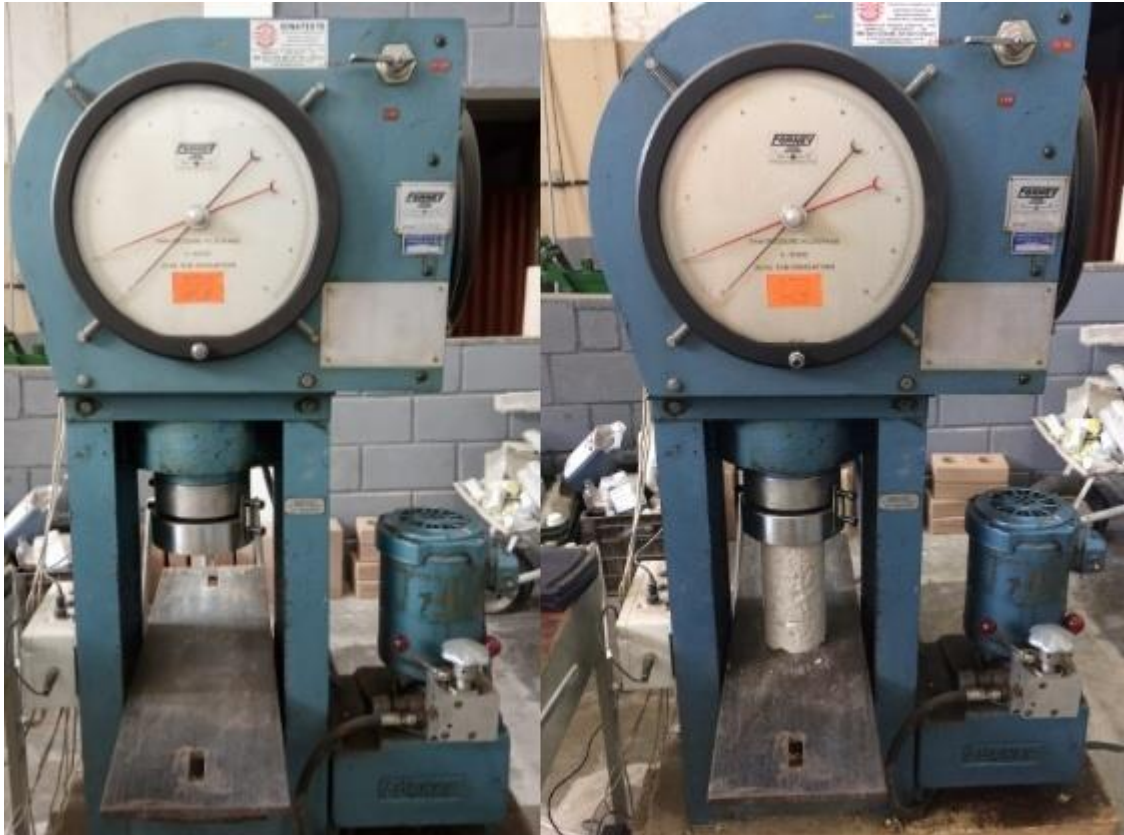
Figura 20 - Rompimento dos Corpos-de-prova

(a) Máquina de Compressão

Feito novamente o ensaio de compressão, desta vez com a máquina eletrônica, os corpos-de-prova tiveram a ruptura total e assim, foi revelado o caminho percorrido pelos esforços de compressão criados pelo ensaio. Deve-se destacar que essa foi uma etapa de extrema importância, uma vez que, todo entendimento da formação da trinca passa pelo estudo do interior dos exemplares em todos os traços do concreto confeccionado.

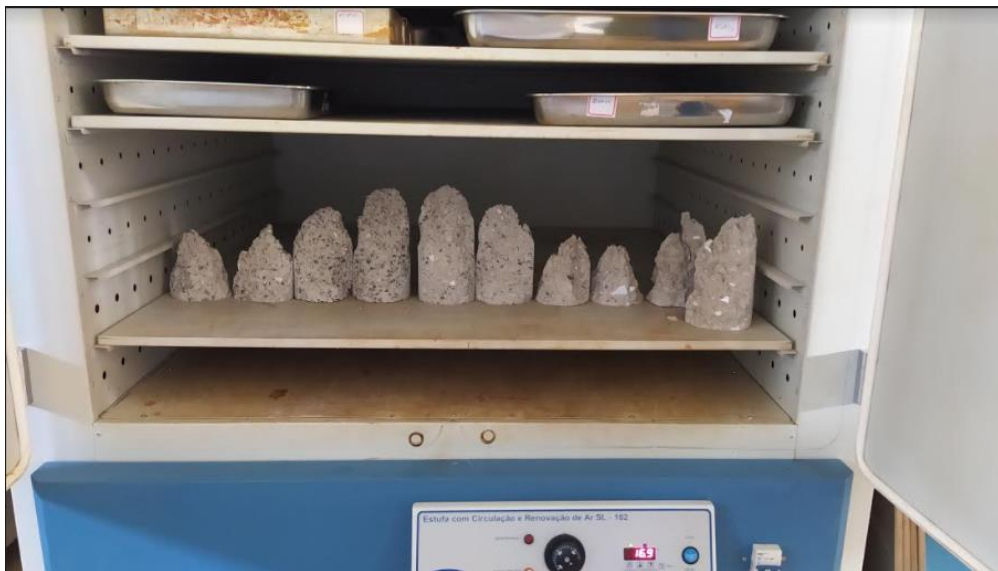
Figura 21 - Corpos-de-prova Rompidos Posicionados no Interior da Estufa

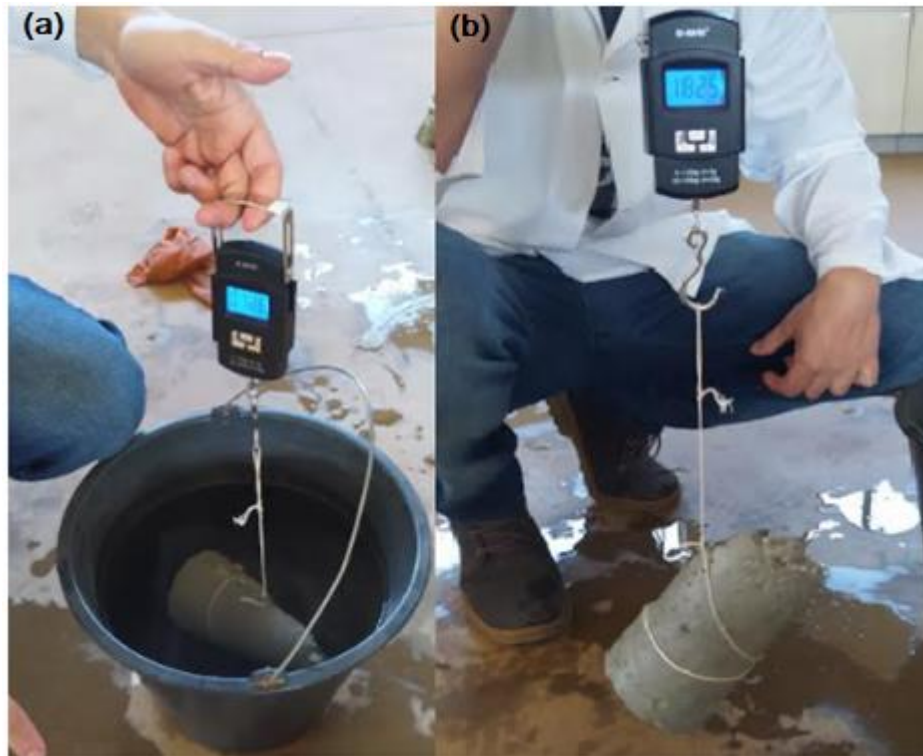
Figura 22 - Ensaio de Porosidade Aparente

(a) Pesagem do Corpo-de-prova Submerso em Água;

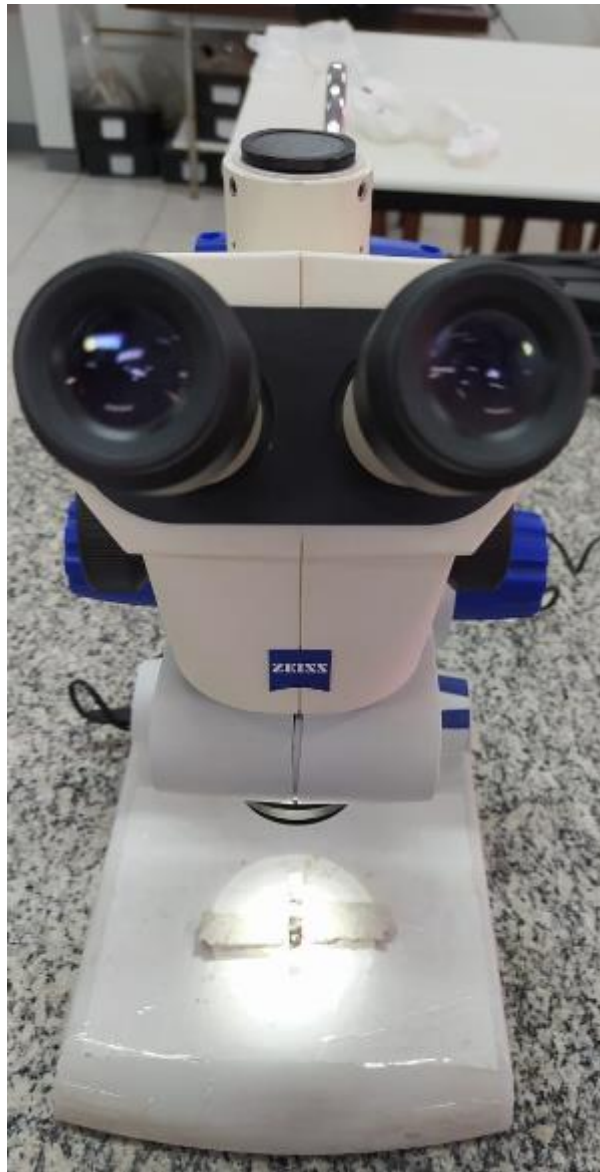
Figura 23 - Amostra de Concreto Posicionado no Microscópio Óptico

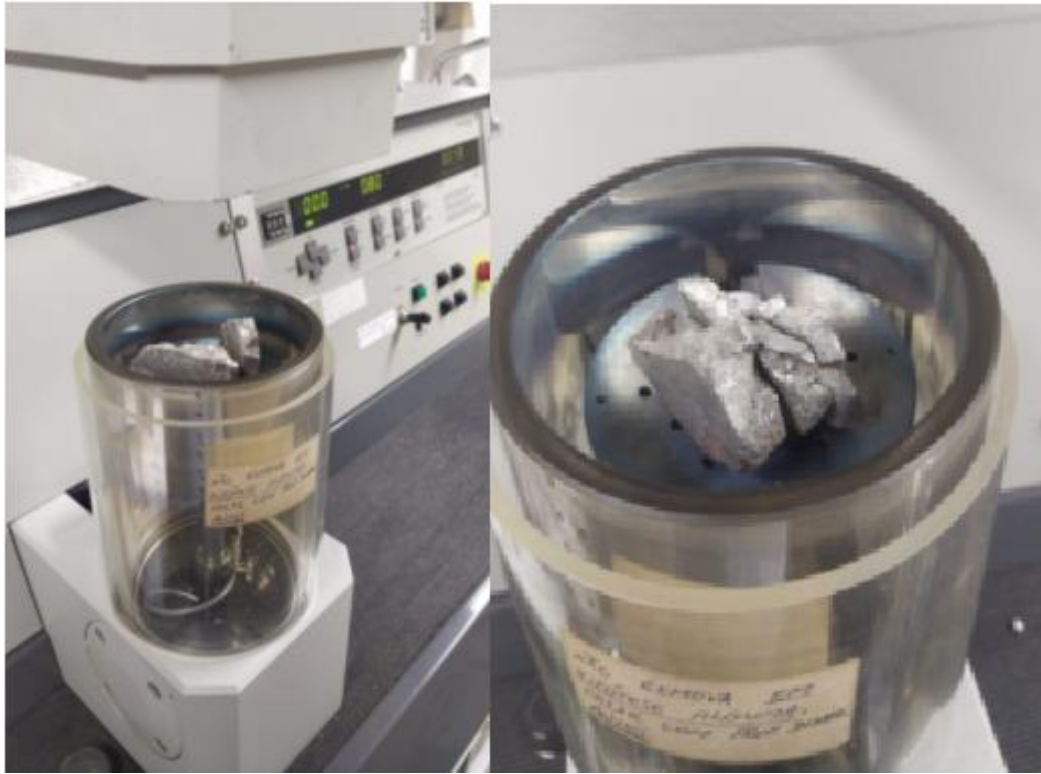
Figura 24 - Metalização das Amostras de Concreto

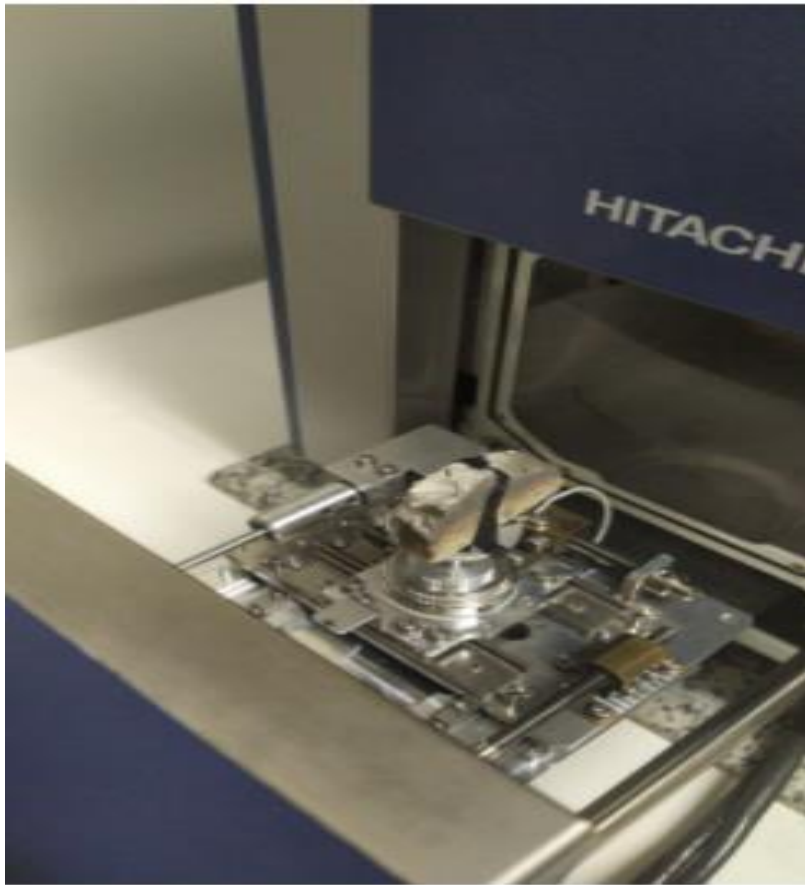
Já com as amostras todas metalizadas e em tamanho correto para análise, foram colocadas uma a uma no microscópio HITACHI modelo TM 3000 com EDS acoplado para se conseguir as imagens e os resultados desse equipamento, conforme é mostrado na Figura 25.

Figura 25 - Amostra de Concreto Posicionada para Análise no Microscópio Eletrônico de Varredura

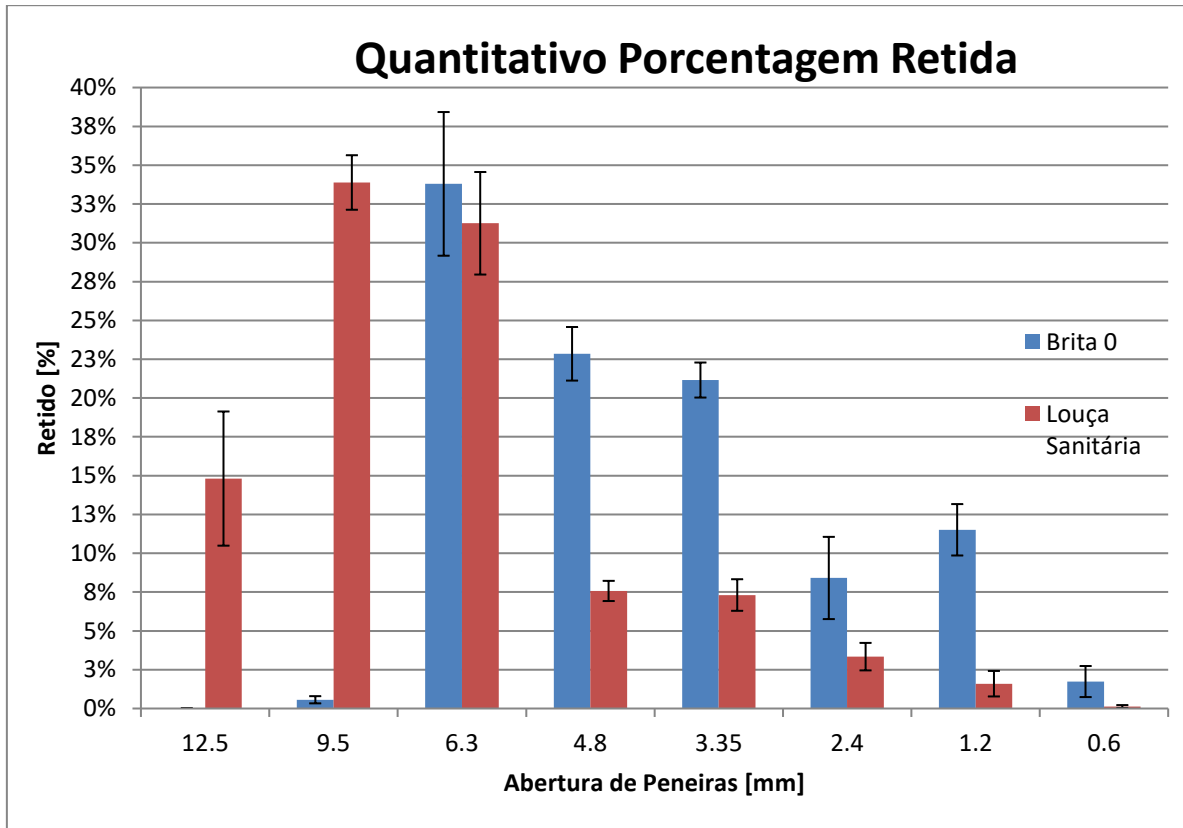
Figura 26 - Gráfico Comparativo de Barras da Análise Granulométrica Quantitativa da Brita 0 e do Rejeito de Louça Sanitária

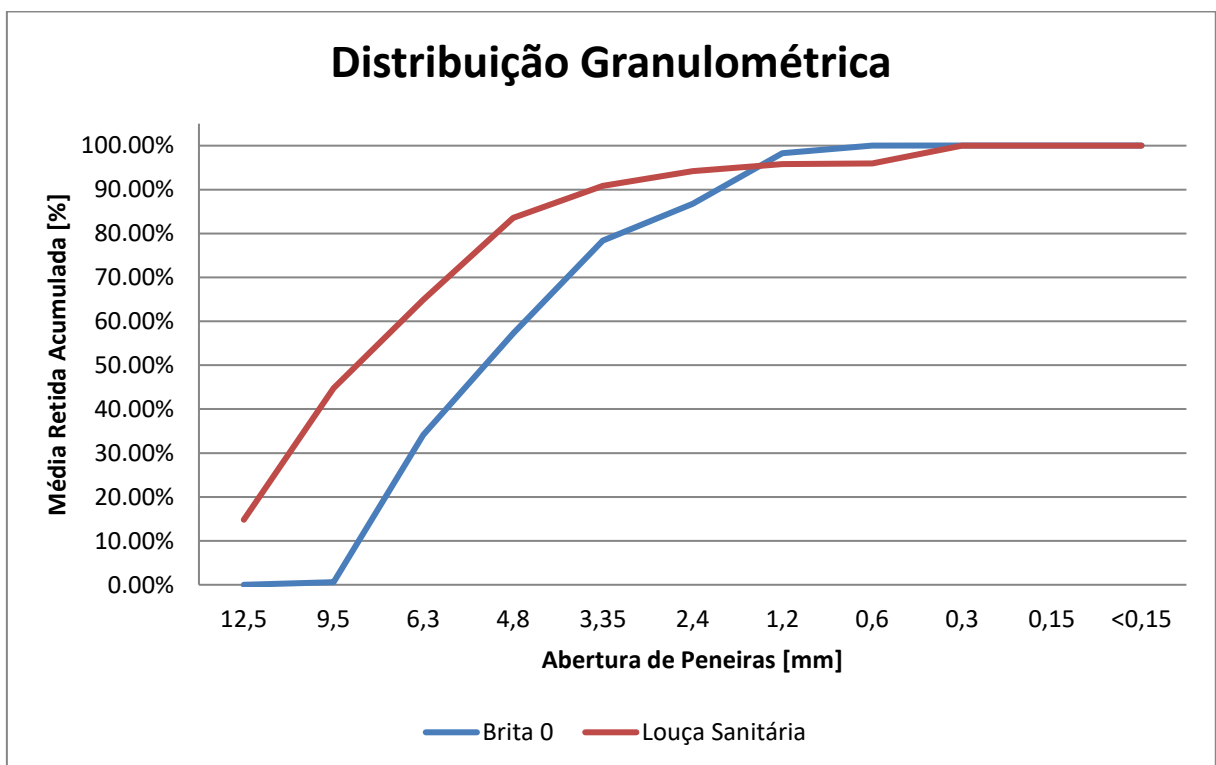
A partir dos dados obtidos e a realização das médias dos ensaios, foi possível traçar uma curva de distribuição granulométrica tanto para a brita 0 quanto para seu substituinte, a louça sanitária (Figura 27). Os pontos relevantes que devem ser destacados é que a curva vermelha, relativa ao rejeito de louça sanitária, desde seu início já está acima da curva azul (brita 0), pelo fato da mesma possuir a maior dimensão característica.

Figura 27 - Curva de Distribuição Granulométrica Comparativa da Brita 0 e do Rejeito de Louça Sanitária

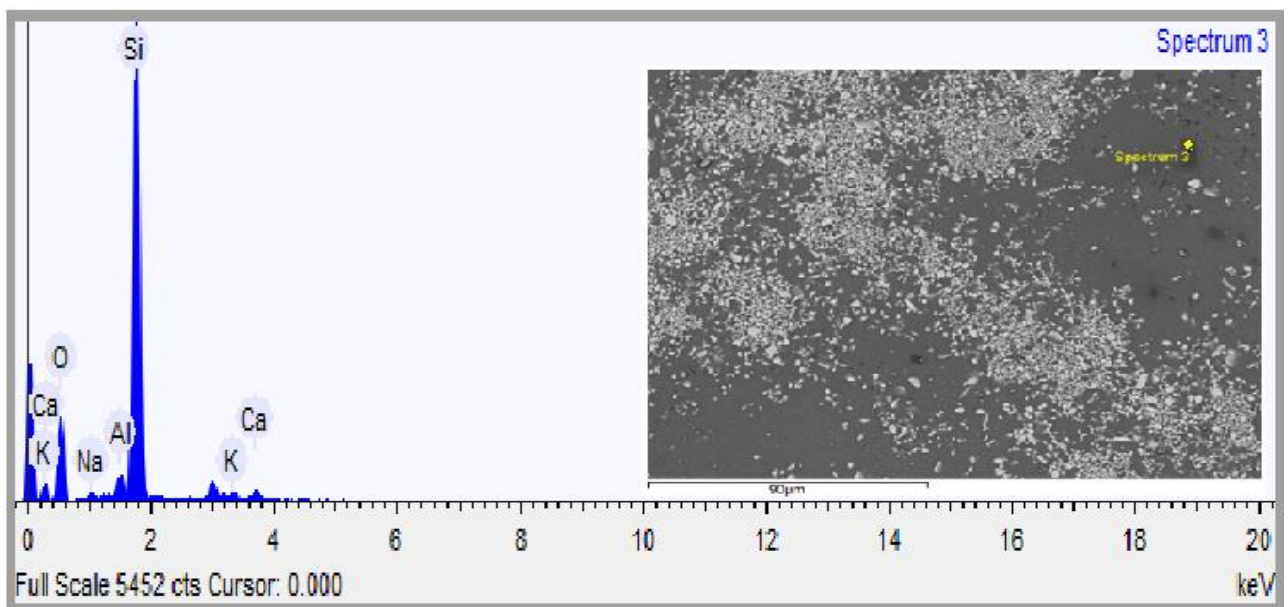
Figura 30 - EDS Vidrado (fundo Escuro), mostrando os picos principais relativos aos elementos encontrados e a região onde a análise foi obtida.

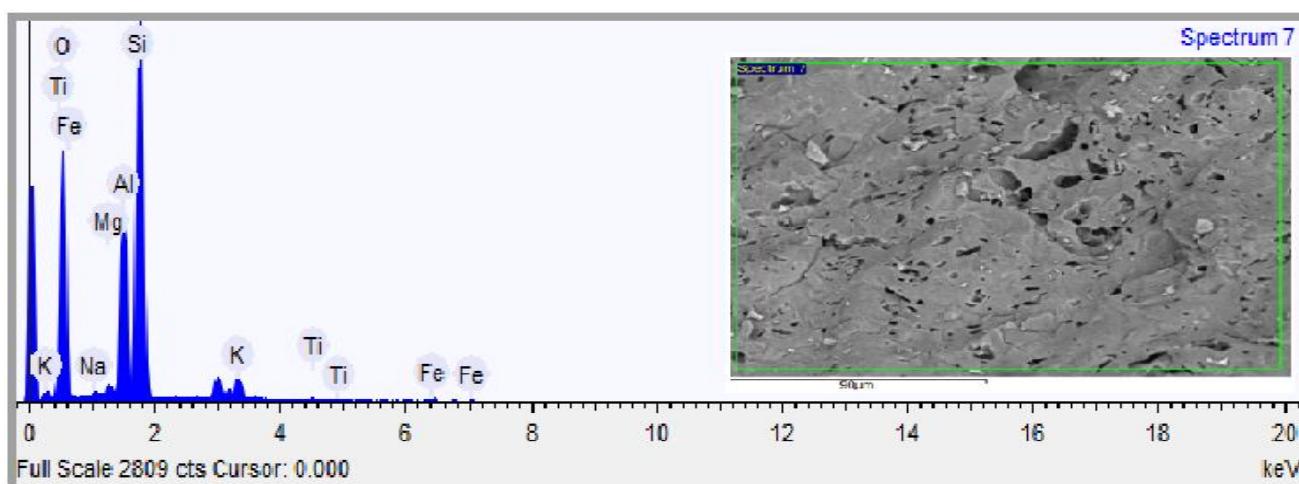
Figura 33 - EDS Interior (Área Total) mostrando os picos principais relativos aos elementos encontrados e a região onde a análise foi obtida.

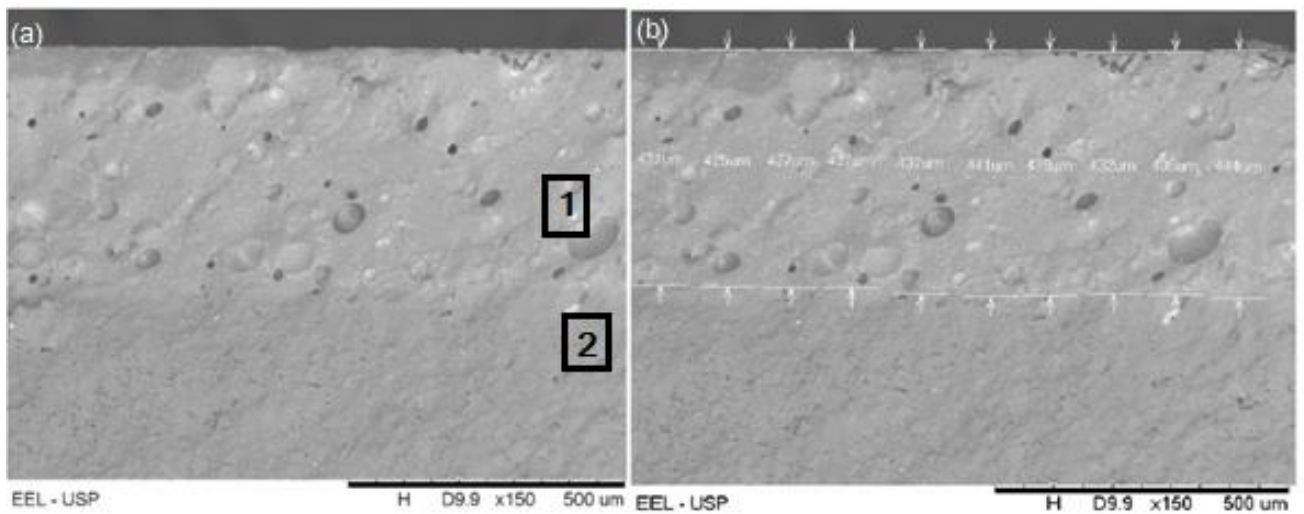
Figura 34 - Fotomicrografia obtidas por MEV da interface vidrado – parte interna do rejeito de louça sanitária. Imagem obtida por elétrons retroespalhados.

Outro ponto a se destacar é a presença de muitas cavidades circulares em toda a extensão da topografia da área estudada, diferentemente à imagem obtida da região de esmalte superior. Tal ocorrência pode ser advinda da britagem que o material foi submetido e ela causou esse tipo de irregularidade em cada peça em separado, uma vez que, a imagem obtida do MEV é proveniente de uma região lateral de louça sanitária que sofreu vários danos superficiais em sua quebra.

A imagem (a), obtida em microscópio eletrônico de varredura demonstra perfeitamente o fim da região interna da louça sanitária e o início da região de vidrado. Também é interessante destacar que toda a região possui uma topografia irregular, uma vez que, a imagem diz respeito a área lateral do resíduo sólido e que sofreu os maiores danos das quebras provenientes das operações unitárias de moagem. A imagem (b) traz com precisão a espessura da camada de vidrado em

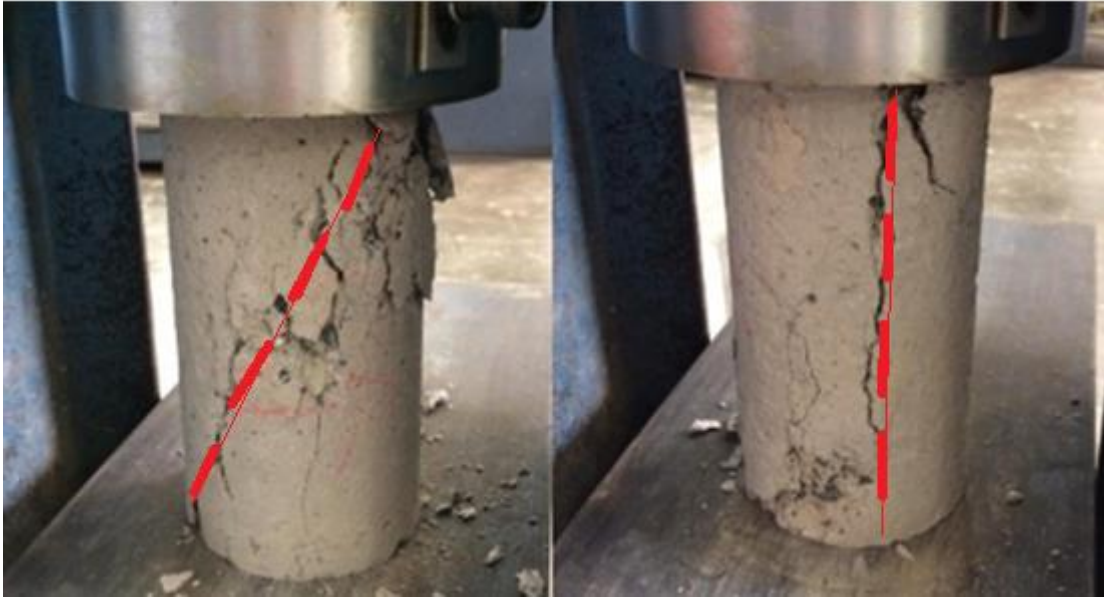
Figura 38 - Tipos de Ruptura no Ensaio de Compressão

Em todos os rompimentos realizados, foi constatado que os corpos-de-prova romperam por cisalhamento puro (as trincas propagavam-se na diagonal) e da forma cônica bipartida (as trincas ocorriam da região superior até o alcance de sua base). A Figura 39 demonstra o interior dos exemplares do concreto somente com a brita 0 como agregado graúdo.

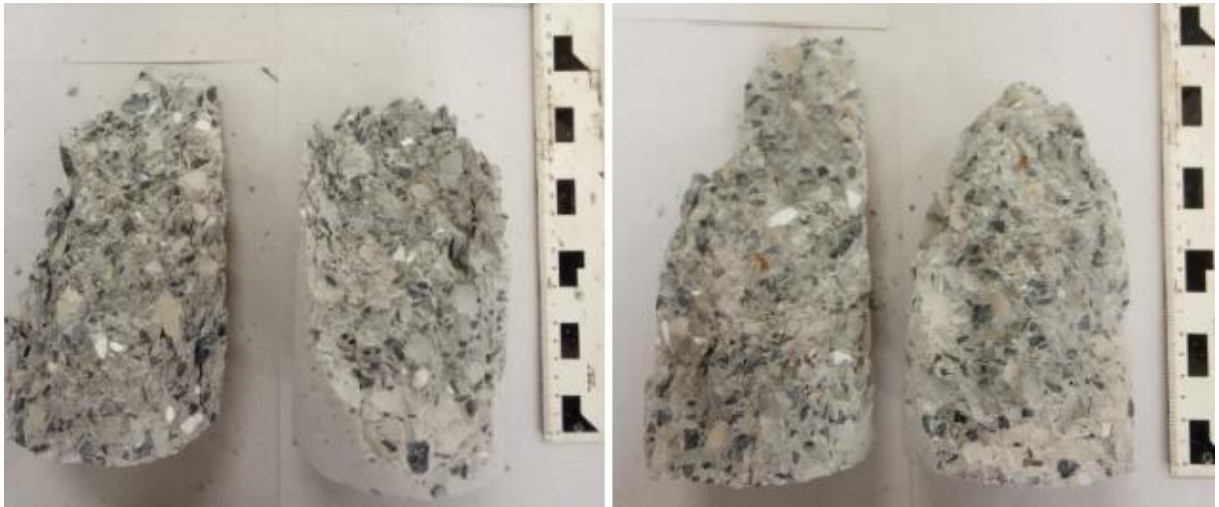
Figura 40 - Interior dos Corpos-de-prova C25, Após Rompimento em Máquina de Ensaio

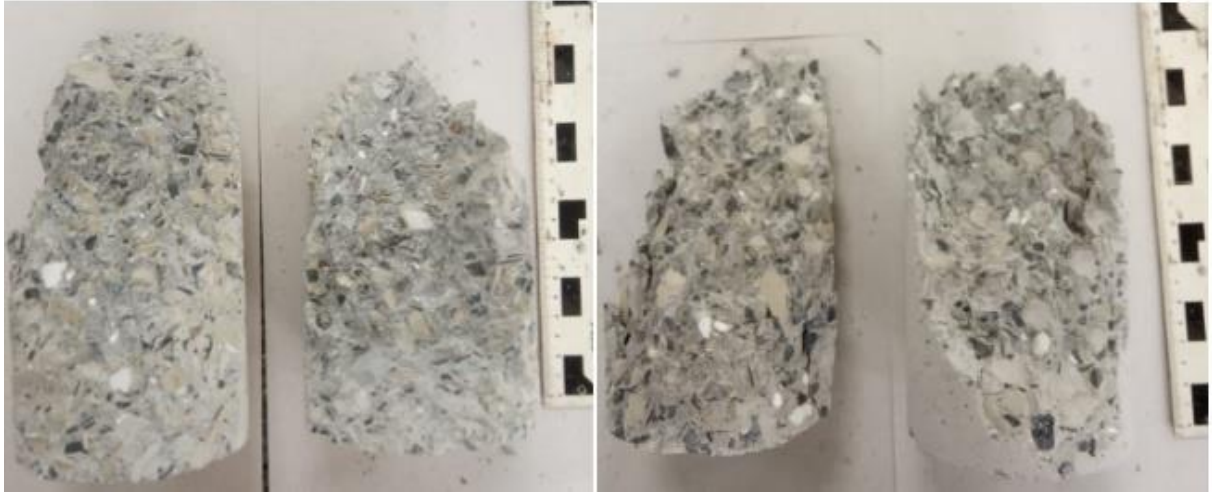
Figura 41 - Interior dos Corpos-de-prova C50, Após Rompimento em Máquina de Ensaio

A presença de uma proporção igualitária entre os dois tipos de agregado graúdo utilizados na confecção do concreto C50 demonstrou que eles podem exercer as mesmas funções e que o seu rompimento se deu por meio da força de compressão em diagonal, como ocorreu nos casos do CR e do C25. Visualmente, é possível destacar que não houve uma segregação entre os constituintes do corpo-de-prova, fato este que fez com que a propagação das trincas se desse pela massa de cimento e pela interface entre a mesma e os agregados graúdos (tanto a louça sanitária quanto a brita 0).

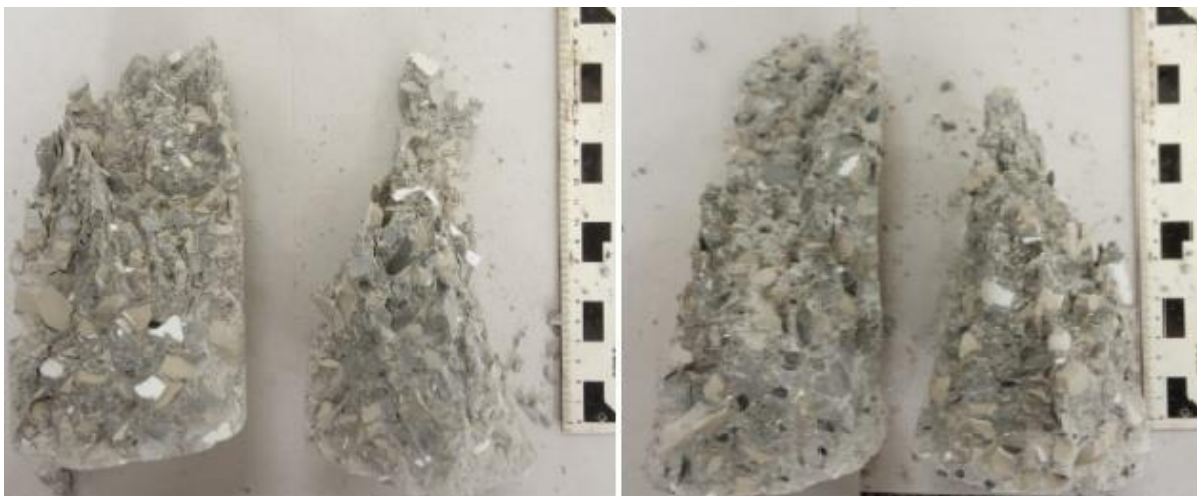
Figura 42 - Interior dos Corpos-de-prova C75, Após Rompimento em Máquina de Ensaio

Observando-se a Figura 41, é possível constatar que o formato dos corpos-de-prova após o rompimento possui um formato característico diferente das formulações anteriores. Isso pode ser explicado pelo caminho que as trincas produzidas percorreram, seguindo-se em uma propagação de cima para baixo, sendo assim, caracterizada por uma ruptura cônica bipartida (tipo b).

É notória, também, a maior utilização de espaço volumétrico dentro do concreto pela utilização da louça sanitária, uma vez que, ela possui uma granulometria maior que a brita 0, presente nos concretos confeccionados previamente. Por esse motivo, verificou-se que a propagação da trinca se deu praticamente em sua totalidade pela interface louça sanitária – pasta de cimento, uma vez que, a brita 0 estava bem agregada à pasta nessa formulação.

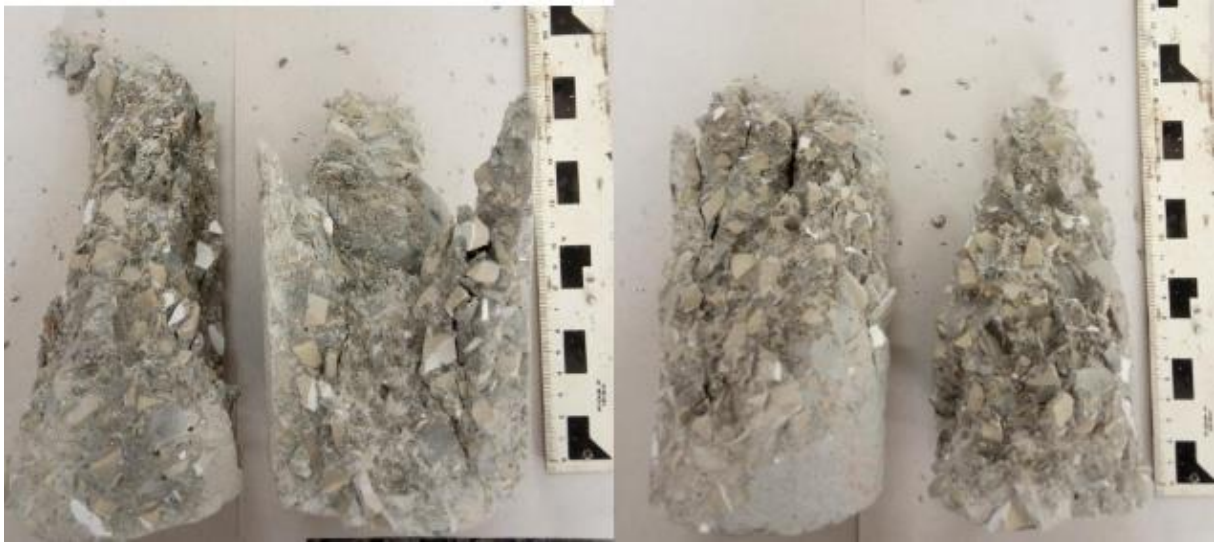
Figura 43 - Interior dos Corpos-de-prova C100, Após Rompimento em Máquina de Ensaio

Observando a Figura 43, nota-se que o modo de ruptura para os corpos-de-prova se assemelha a uma combinação entre os tipos cisalhada e bipartida cônica, tendo um dos elementos rompidos em formato cônico e o outro, demonstrando tanto um caminho de trinca no sentido vertical quanto em diagonal (tipo d).

Outra característica que se pode destacar é que a parte interna da louça sanitária (massa cerâmica) é muito mais vezes vista no caminho que a trinca percorreu se comparado a região do vidrado. Essa observação é importante para se ter parâmetros reais para se analisar a real influência do esmalte na ancoragem desse resíduo sólido como substituinte ao agregado graúdo.

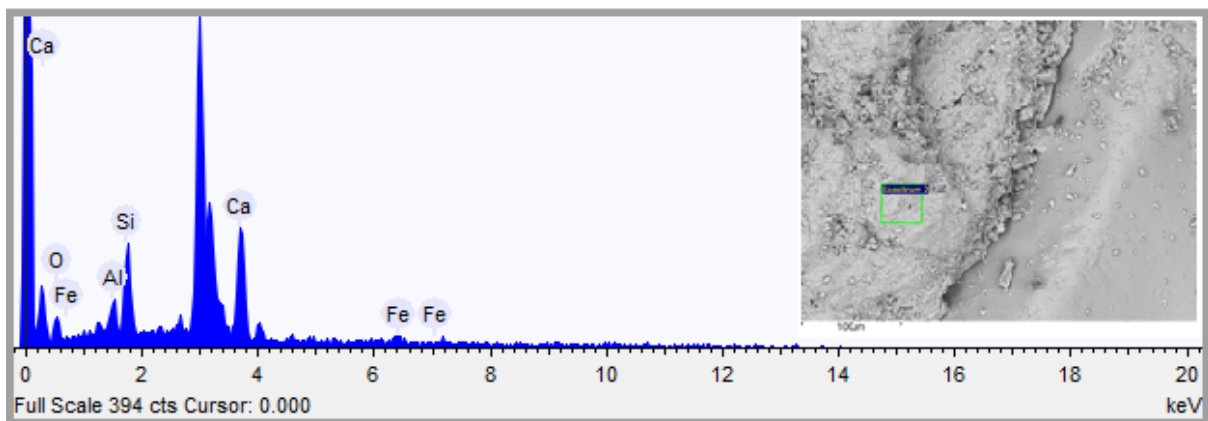
Figura 47: - EDS Concreto Referência – Região Esquerda, Mostrando os Picos Principais Relativos aos Elementos Encontrados e a Região onde a Análise foi Obtida.

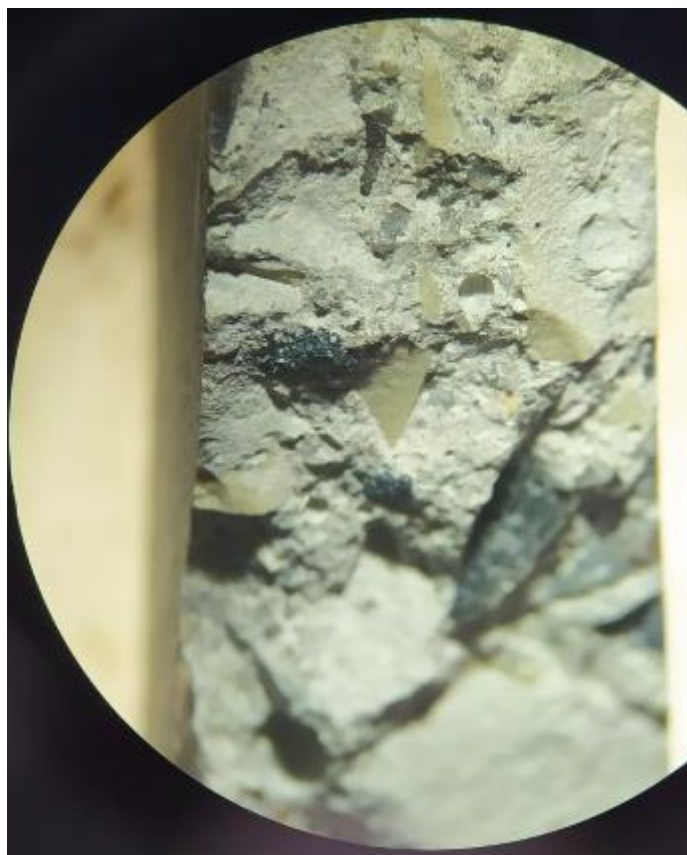
Figura 52 - Imagem de Microscopia Óptica – C50

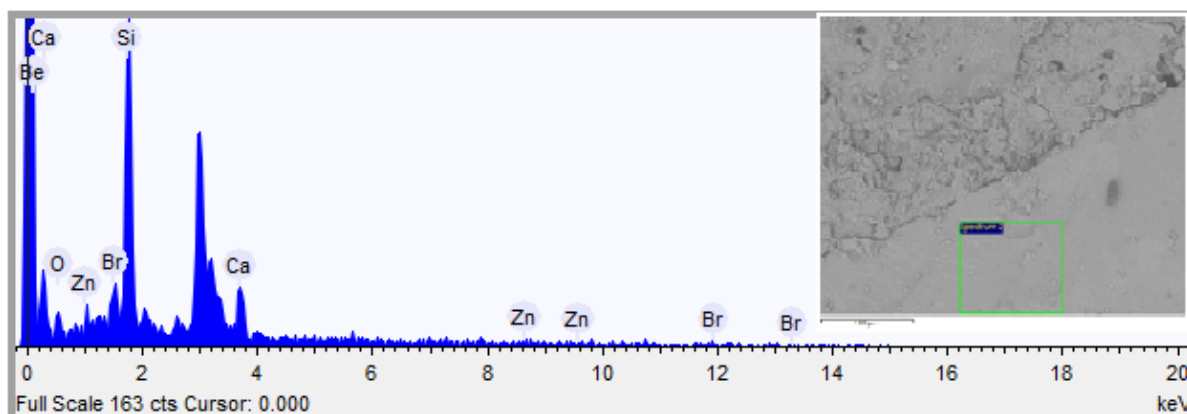
Figura 58 - EDS C75 – Região Abaixo, Mostrando os Picos Principais Relativos aos Elementos Encontrados e a Região onde a Análise foi Obtida.
